GEHEIMNIS AUF

Mit steigenden Umsatzzahlen des Commodore 64 gewann auch das dazugehörige Diskettenlaufwerk ständig an Popularität und verdrängte die Datasette. Wie es aufgebaut ist und welche Möglichkeiten die Hardware bietet, zeigt dieser Bericht.

GEHEIMNISSEN AUF DER SPUR

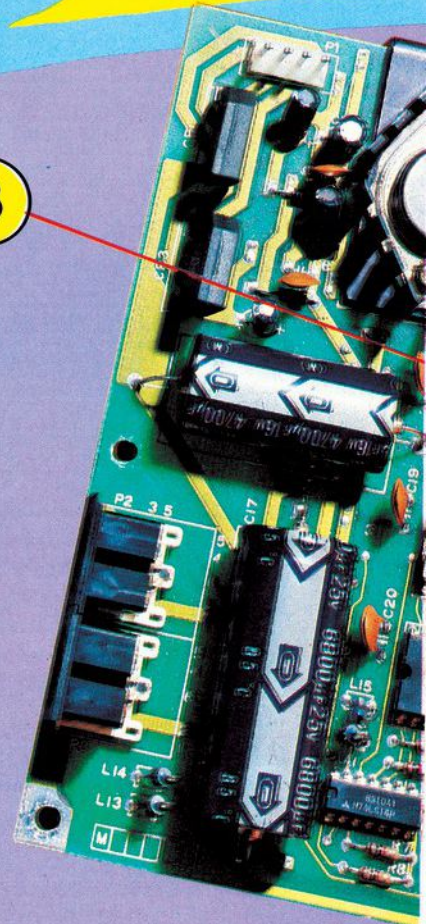
Bild 1. Die DOS-Platine des 1541-Laufwerks

Verstärkt wird dieser Effekt noch durch die starke Erhitzung des Laufwerks bei längerem Betrieb. Diese ist zum einen darauf zurückzuführen, daß das Netzteil eingebaut ist, zum anderen entwickeln die beiden Spannungsregler (Bild 1, Pfeil C) Temperaturen über 50 Grad. Dies mag für die Elektronik ja noch verträglich sein, die Mechanik nimmt es übel. Da sich das Metall der Steppermotorachse und das des aufgesprengten Rades bei diesen Temperaturen unterschiedlich ausdehnt, wird das Rad auf der Achse leichter verdrehbar.

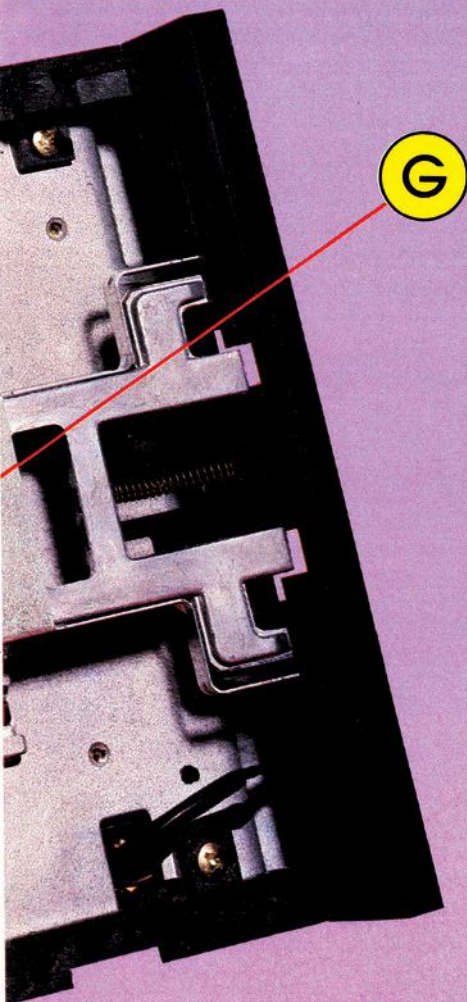
schnell erklärt: Ein Steppermotor überträgt über seine Achse (Bild 2, Pfeil E) die Bewegungsinformationen auf ein Rad, auf dem eine segmentförmige Erhebung ist. Um dieses Rad herum läuft ein Stahlband, das durch ein Zugrad auf Spannung gehalten wird. An dem Stahlband ist der Schreib-/Lesekopf befestigt und folgt somit den Bewegungen des Steppermotors. Beim sicherlich jedem Laufwerkbesitzer bekannten Klappern zu Beginn eines Formatierungsvorgangs justiert sich der Schreib-/Lesekopf, indem das auf dem Steppermotor angebrachte Rad mehrmals an einen Anschlag fährt. Dabei verschiebt sich im Laufe der Zeit das leider nur aufgesteckte Rad auf der Achse des Steppermotors. Daß der Schreib-/Lesekopf sich danach nicht mehr justieren kann, ist einleuchtend.

Die zweite Fehlerursache beim 1541 liegt im Antrieb der Disketten (Bild 2, Pfeil G). Durch Verwendung von schmutzigen beziehungsweise alten Disketten geht oft die Haftung

zwischen den Antriebsrädern und der Diskettenscheibe verloren. Die Folge ist eine zu geringe Umdrehungsgeschwindigkeit der Diskette (wenn sie sich überhaupt dreht), die meist mit wildem Blinken der Funktionsanzeige quittiert wird. Eine Ab-

Bild 2. Das »eigentliche« Laufwerk

Welche Maßnahmen kann man aber treffen, um solche Verstellungen zu verhindern? Das Einfachste ist es, nach gründlicher Reinigung einen Tropfen Superkleber auf das Rad und die Achse zu geben. Dabei sollte man natürlich vorsichtig sein, damit nicht das Stahlbändchen verklebt. Eine andere, wesentlich elegantere Methode besteht darin, durch Achse und Rad ein Loch zu bohren und beide durch einen Splint zu sichern. Dazu ist natürlich die Demontage des Steppermotors

hilfe schafft da nur die gründliche Reinigung des Andruckkopfes und des Antriebsrades mit Alkohol. Bei dieser Gelegenheit können Sie auch vorsichtig den Schreib-/Lesekopf mit einem Wattestäbchen säubern. Es ist empfehlenswert, die beiden Laufschienen des Schreib-/Lesekopfes ganz leicht (auch mit Wattestäbchen) einzuölen. Das Laufwerk wird dann leiser und zuverlässiger.
