GEHEIMNIS AUF

Mit steigenden Umsatzzahlen des Commodore 64 gewann auch das dazugehörige Diskettenlaufwerk ständig an Popularität und verdrängte die Datasette. Wie es aufgebaut ist und welche Möglichkeiten die Hardware bietet, zeigt dieser Bericht.

GEHEIMNISSEN AUF DER SPUR

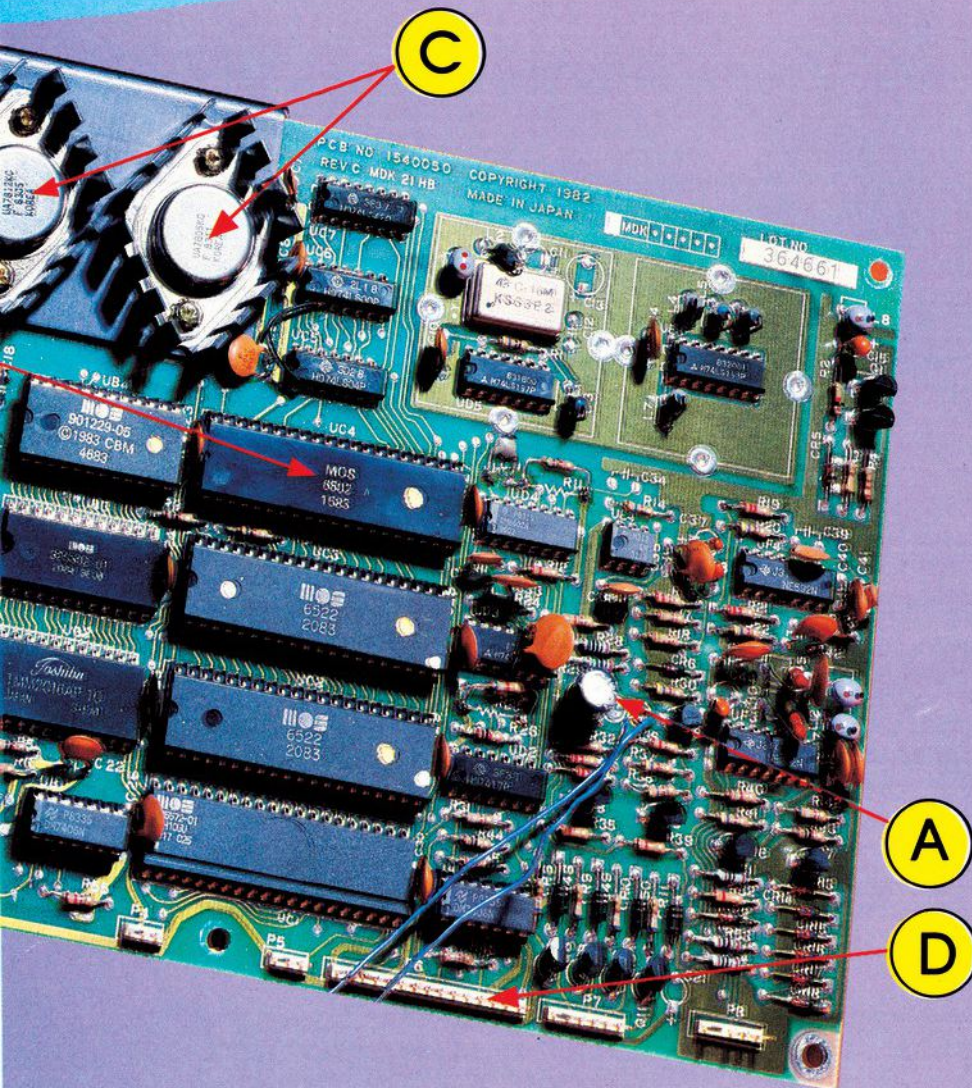
Bild 1. Die DOS-Platine des 1541-Laufwerks

gerät. Intelligent deswegen, weil im Laufwerk ein eigener Prozessor mit oben erwähntem eigenem Betriebssystem seine Arbeit leistet. Die VC 1541-Floppy wird deshalb mit Recht als eigener Computer bezeichnet. Neben dem 6502-Prozessor als CPU (Bild 1, Pfeil B) sorgen noch eine Reihe anderer Bausteine für den Datenaustausch mit dem Computer. Das sind im wesentlichen zwei 6522 Input/Output-Bausteine, von denen einer die Verwaltung des seriellen Busses übernimmt und der andere für die korrekte Motor-, Schreib- und Lesekopfsteuerung zuständig ist. Das 16 KByte große Betriebssystem

Verstärkt wird dieser Effekt noch durch die starke Erhitzung des Laufwerks bei längerem Betrieb. Diese ist zum einen darauf zurückzuführen, daß das Netzteil eingebaut ist, zum anderen entwickeln die beiden Spannungsregler (Bild 1, Pfeil C) Temperaturen über 50 Grad. Dies mag für die Elektronik ja noch verträglich sein, die Mechanik nimmt es übel. Da sich das Metall der Steppermotorachse und das des aufgesprengten Rades bei diesen Temperaturen unterschiedlich ausdehnt, wird das Rad auf der Achse leichter verdrehbar.

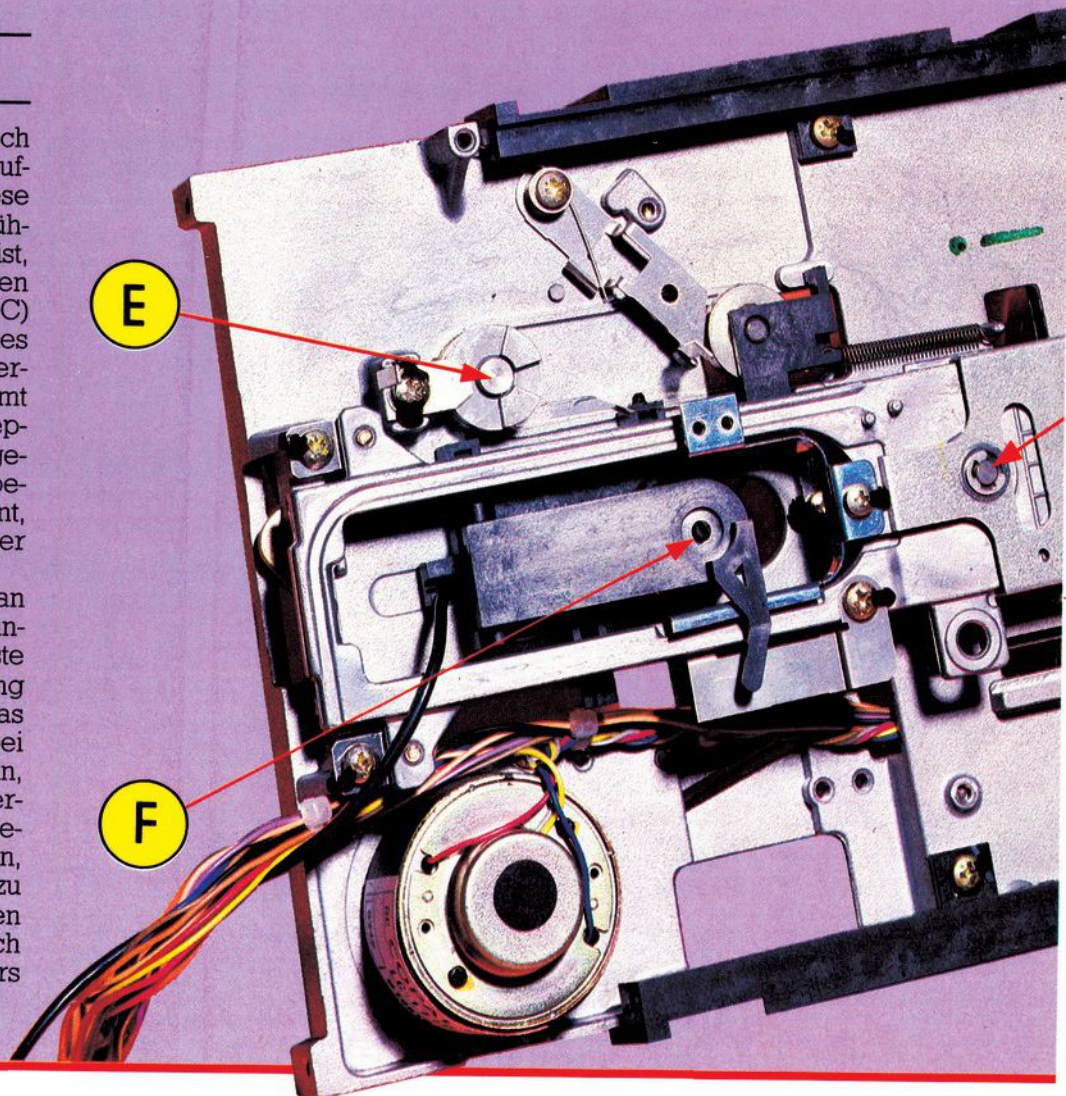
schnell erklärt: Ein Steppermotor überträgt über seine Achse (Bild 2, Pfeil E) die Bewegungsinformationen auf ein Rad, auf dem eine segmentförmige Erhebung ist. Um dieses Rad herum läuft ein Stahlband, das durch ein Zugrad auf Spannung gehalten wird. An dem Stahlband ist der Schreib-/Lesekopf befestigt und folgt somit den Bewegungen des Steppermotors. Beim sicherlich jedem Laufwerkbesitzer bekannten Klappern zu Beginn eines Formatierungsvorgangs justiert sich der Schreib-/Lesekopf, indem das auf dem Steppermotor angebrachte Rad mehrmals an einen Anschlag fährt. Dabei verschiebt sich im Laufe der Zeit das leider nur aufgesteckte Rad auf der Achse des Steppermotors. Daß der Schreib-/Lesekopf sich danach nicht mehr justieren kann, ist einleuchtend.

Die zweite Fehlerursache beim 1541 liegt im Antrieb der Disketten (Bild 2, Pfeil G). Durch Verwendung von schmutzigen beziehungsweise alten Disketten geht oft die Haftung

zwischen den Antriebsrädern und der Diskettenscheibe verloren. Die Folge ist eine zu geringe Umdrehungsgeschwindigkeit der Diskette (wenn sie sich überhaupt dreht), die meist mit wildem Blinken der Funktionsanzeige quittiert wird. Eine Ab-

Welche Maßnahmen kann man aber treffen, um solche Verstellungen zu verhindern? Das Einfachste ist es, nach gründlicher Reinigung einen Tropfen Superkleber auf das Rad und die Achse zu geben. Dabei sollte man natürlich vorsichtig sein, damit nicht das Stahlbändchen verklebt. Eine andere, wesentlich elegantere Methode besteht darin, durch Achse und Rad ein Loch zu bohren und beide durch einen Splint zu sichern. Dazu ist natürlich die Demontage des Steppermotors

hilfe schafft da nur die gründliche Reinigung des Andruckkopfes und des Antriebsrades mit Alkohol. Bei dieser Gelegenheit können Sie auch vorsichtig den Schreib-/Lesekopf mit einem Wattestäbchen säubern. Es ist empfehlenswert, die beiden Laufschienen des Schreib-/Lesekopfes ganz leicht (auch mit Wattestäbchen) einzuölen. Das Laufwerk wird dann leiser und zuverlässiger.
